MESURE DE CORRECTION URGENTE SUR LES DISPOSITIFS MÉDICAUX NOTIFICATION DE SÉCURITÉ

Objet :	<i>Outrepassement non intentionnel d'un plan de traitement avec asservissement respiratoire</i>
Produit concerné :	<i>Systèmes d'administration de traitement TrueBeam, TrueBeam STx, VitalBeam et EDGE</i>
Version :	<i>2.0 et 2.5 (antérieures à 2.5MR2)</i>
Référence/Identifiant :	<i>CP-2018-01713</i>
Date de la notification :	<i>21-08-2018</i>
Type de mesure :	<i>Notification et mesure de correction</i>

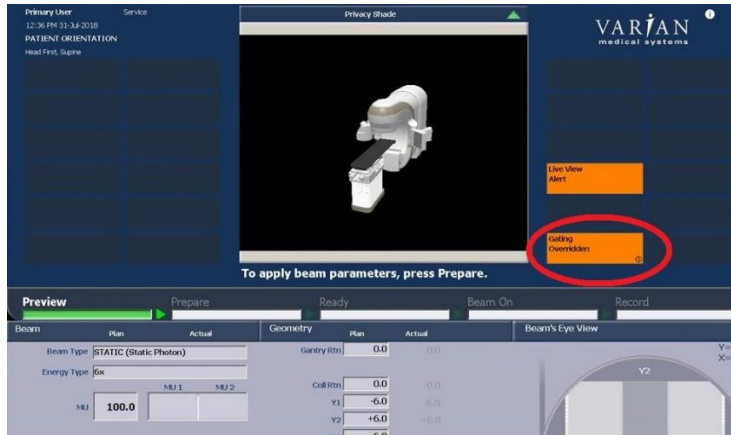
Le problème apparaît lorsqu'un patient avec un plan de traitement avec asservissement respiratoire attribué à un système TrueBeam (TrueBeam A) est déplacé vers un second système TrueBeam (TrueBeam B) pour l'administration du traitement. Si le dispositif d'asservissement respiratoire du TrueBeam A a été sélectionné de manière permanente pour le traitement initial sur un plan de traitement asservi, lorsque ce plan ou un autre plan asservi pour ce patient est chargé sur le TrueBeam B, un message orange s'affiche dans l'application Treatment. Reportez-vous à la figure 1.

Figure 1 Message d'outrepassement de l'asservissement respiratoire entouré de rouge.

Ce message orange indique que l'asservissement prévu est outrepassé (**Gating Overridden**). L'interface MMI (Motion Management Interface) ne demandera pas à l'utilisateur de sélectionner un dispositif d'asservissement. Si l'utilisateur n'ajoute pas l'asservissement respiratoire au workflow après apparition de ce message, le traitement peut continuer sans asservissement du faisceau. L'asservissement respiratoire doit être ajouté au workflow à partir du menu Tools (Outils). Le traitement du plan sans asservissement respiratoire peut entraîner une erreur de traitement et des dommages corporels au patient.

Pour les plans de traitement où l'asservissement respiratoire est prévu, Varian recommande aux utilisateurs de contrôler les messages d'état du système et d'y prêter attention. Lorsqu'un patient ayant un plan de traitement avec asservissement respiratoire est déplacé vers un second système TrueBeam, les utilisateurs **doivent** vérifier que l'asservissement respiratoire prévu n'est pas outrepassé.

Si l'asservissement est outrepassé, les utilisateurs doivent le sélectionner à nouveau dans le menu Tools (Outils). Veuillez contacter le service d'assistance Varian pour toute question relative à la sélection de l'asservissement respiratoire dans le menu Tools (Outils).
